# 合梯作業~容易輕忽的高風險作業!

## 一、歷年重大職災案例摘錄~高度低於1公尺也是有墜落死亡風險的!!!

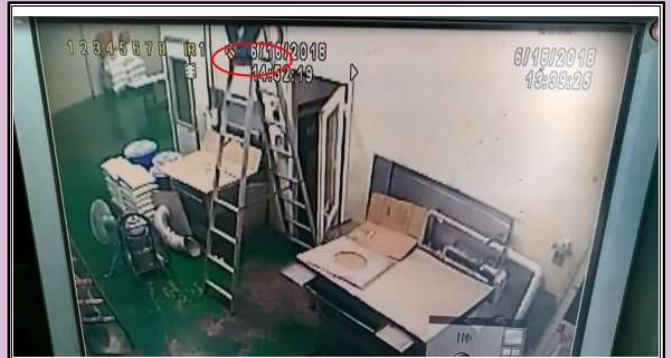
災害經過：107年6月16日下午進行「油炸區廢氣管拆遷移及馬達鼓風機更換工程」，勞工林○○站立於合梯頂板之下一階踏板(離地大約230公分)檢視上午安裝好之風管與輕鋼架內部情況時，合梯突然傾倒，勞工自合梯上墜落至地面，送醫院急救後不治死亡。

直接原因：罹災者從合梯頂之下一階踏板上墜落至地面，造成顱骨骨折併顱內出血、頭胸部撞挫傷，最後因傷重死亡。

間接原因：對於高度2公尺以上處所進行作業，未以架設施工架或其他方法設置工作台，未使勞工確實使用安全帶、安全帽及其他必要之防護具。

圖 1 站在合梯第2階(230公分)。

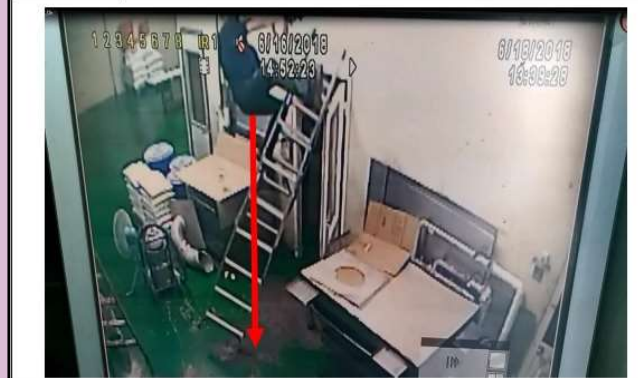
圖 2 罹災者所踩肇災合梯產生晃動，從肇災合梯上向後傾倒墜落。

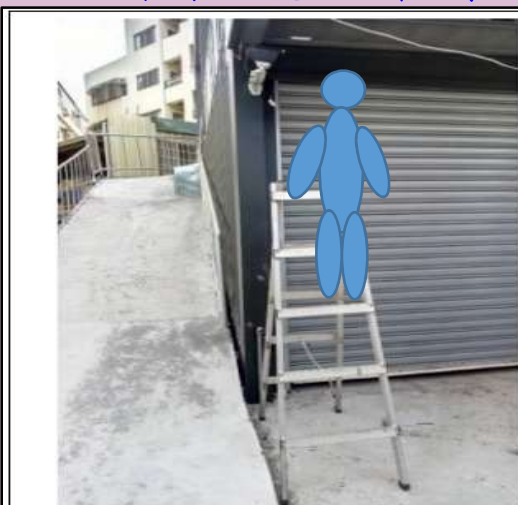
災害經過：109年8月28日15時30分許，勞工陳○○於臺中市沙鹿區某民宅從事監視器安裝作業，站在合梯第3階(由地面往上數)裝監視器時墜落至地面(墜落高度約1公尺)，路人撥打119，經救護車送至光田醫療社團法人光田綜合醫院急救，延至同年8月31日5時39分不治死亡。

直接原因：罹災者陳○○自高約1公尺之合梯上墜落地面撞擊頭部外傷，經急救後仍因中樞神經損傷不治死亡。

間接原因：合梯兩梯腳間無金屬等硬質繫材扣牢、安全之防滑梯面。

雇主使勞工使用合梯從事監視器安裝作業，未設置兩梯腳間應有金屬等硬質繫材扣牢及有安全之防滑梯面之符合規定合梯供勞工使用，致所僱勞工陳○○使用高度1.75公尺合梯，於合梯第3階上進行離地高度約2.6公尺之監視器安裝作業時重心不穩而發生墜落地面(墜落高度約1公尺)撞擊頭部外傷致死之職業災害。

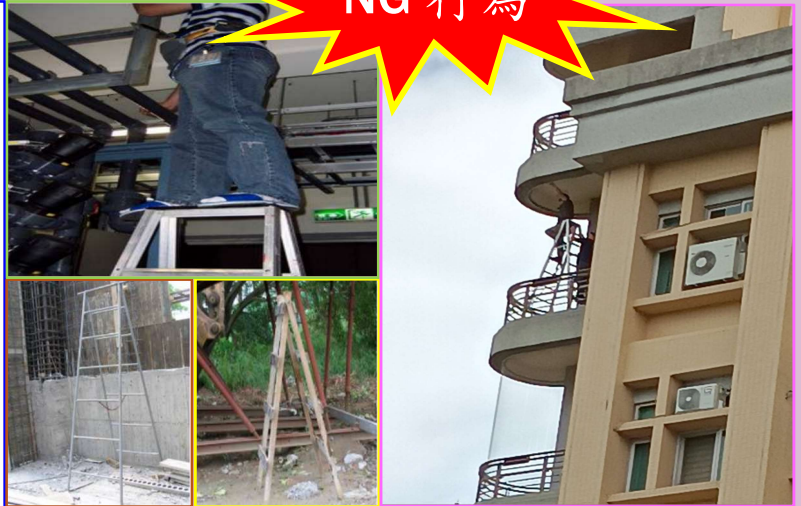
危險！絕不可以利用合梯兩梯腳開合從事橫向移動

✗ 錯誤不合規定

**小提醒：**陽台等護欄前方2公尺內亦不得使用合梯、踏凳作業，除非已採取適當安全設施足以防止墜落。

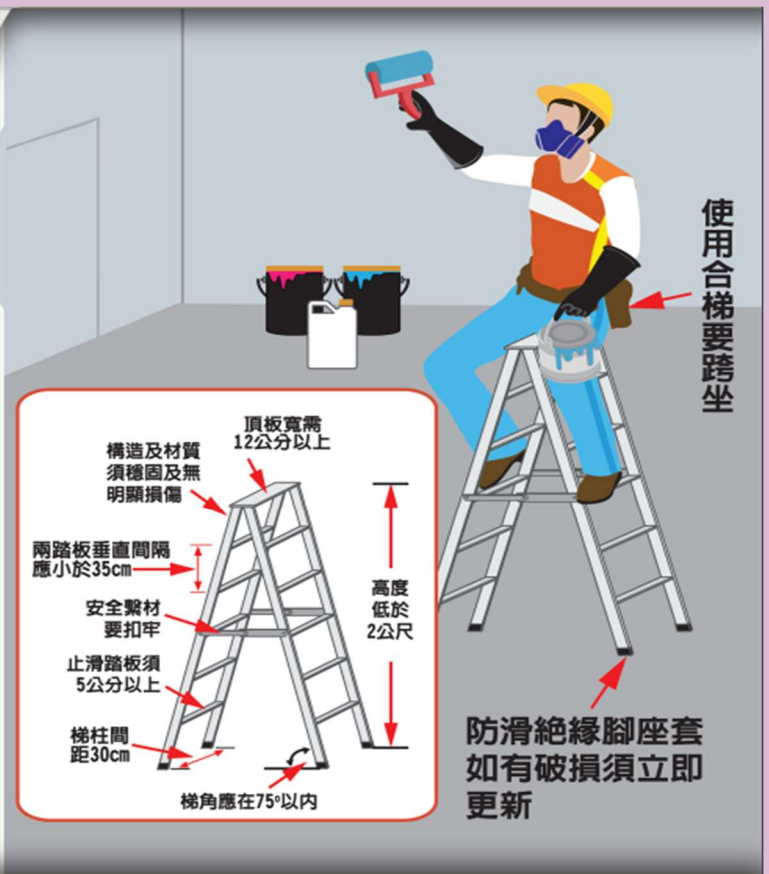
##### 危害因子：

合梯兩梯腳間未以金屬硬質繫材扣牢，或於合梯上移動合梯，容易發生**墜落**危害

1. 禁止於濕滑、不平整或不堅固的地面使用
2. 禁止使用於車道、通道、出入(門)口或其他可能遭撞擊的地點
3. 禁止站立於合梯頂板作業
4. 禁止站立於合梯上利用二梯腳開合橫向移動合梯

**小提醒：**無論作業高度為何，使用合梯作業請確實戴用安全帽。
